**RIQUALIFICAZIONE IDRAULICA
IDROGEOLOGICA DELLE AREE PROSSIME
AI CORSI D'ACQUA
CUP: I48C20000010001**

Tav. 11

PROGETTO ESECUTIVO

**RELAZIONE
PAESAGGISTICA**

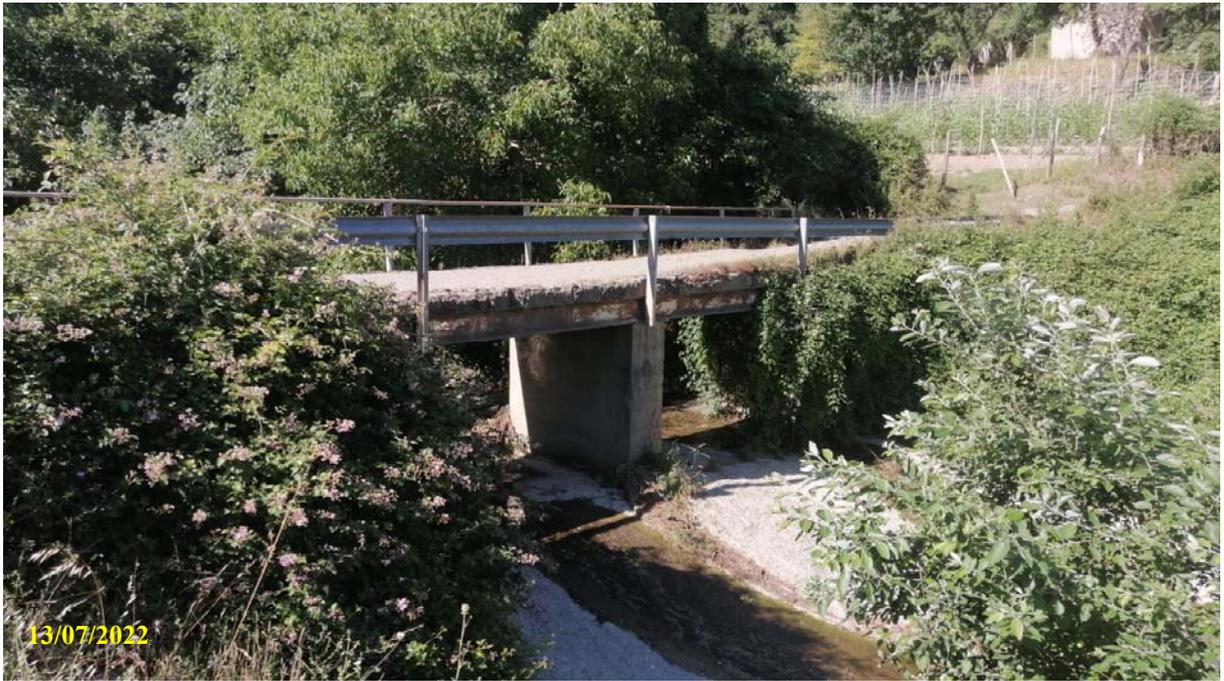
Fig. n° 2 – Stato attuale del Ponte sul Torrente Sant’Elia.

Il ponte, costituito travi in acciaio con soletta collaborante, presenta due campate di 7,34 m poggiate su due spalle in cls ed un pilone centrale in c.a.. Esso si presenta con una larghezza della carreggiata di 2,30 m, con le barriere inghisate sulle superfici laterali esterne dei cordoli. Lo stato di conservazione del ponte è piuttosto compromesso dalla presenza di ampie lesioni sul pilone centrale e da fenomeni di corrosione dei ferri di armatura sulla parti in calcestruzzo. I guard-rail, ancorati lateralmente ai cordoli, non rispondono ai requisiti richiesti dalle norme vigenti.

Il progetto è finalizzato da un lato a sostituire l'attuale ponte che si trova in uno stato di avanzato degrado strutturale, dall'altro ad aumentare il grado di sicurezza idraulica del territorio circostante grazie all'incremento della luce libera tra le due spalle del ponte.

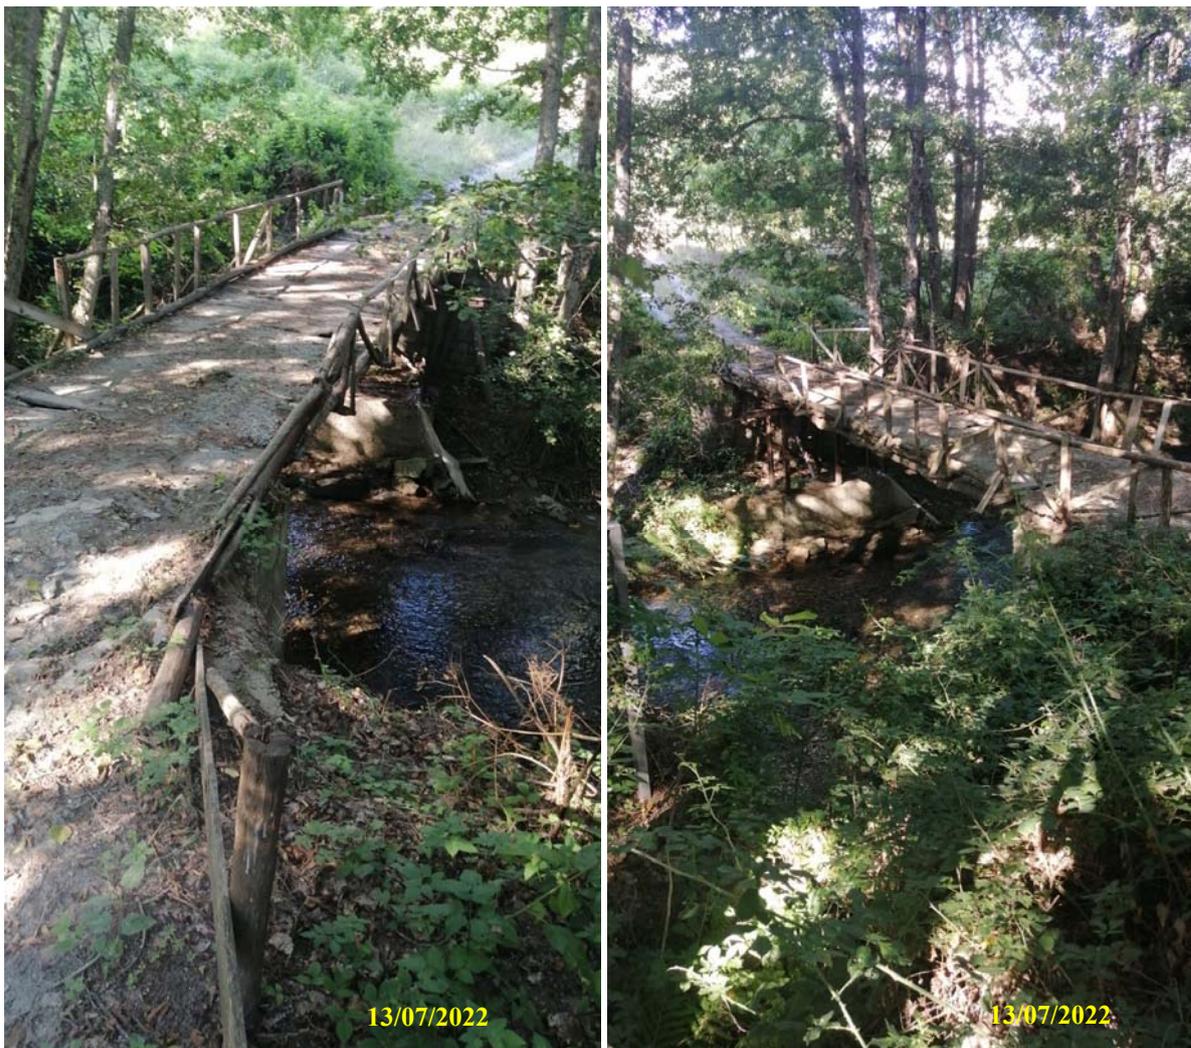
Fig. n° 4 – Stato attuale del Ponte sul Fiume Corace in Loc. Acqua del Signore.

Il ponte, costituito da una baraccatura in legno locale, presenta due campate, di cui una con luce di 8,25 m poggiate su due spalle in blocchi di cls ed un pilone centrale in ferro da carpenteria. Esso si presenta con una larghezza della carreggiata di 3,30 m, con le barriere laterali costituite da una semplice staccionata in pessimo stato di manutenzione. Lo stato di conservazione del ponte è piuttosto compromesso dalla vetustà degli elementi lignei costituenti la struttura. La staccionata con funzione di protezione da caduta non risponde ai requisiti richiesti dalle norme vigenti.

Il progetto è finalizzato da un lato a sostituire l’attuale ponte che si trova in uno stato di avanzato degrado strutturale, dall’altro ad aumentare il grado di sicurezza idraulica del territorio circostante grazie all’incremento della luce libera tra le due spalle del ponte.

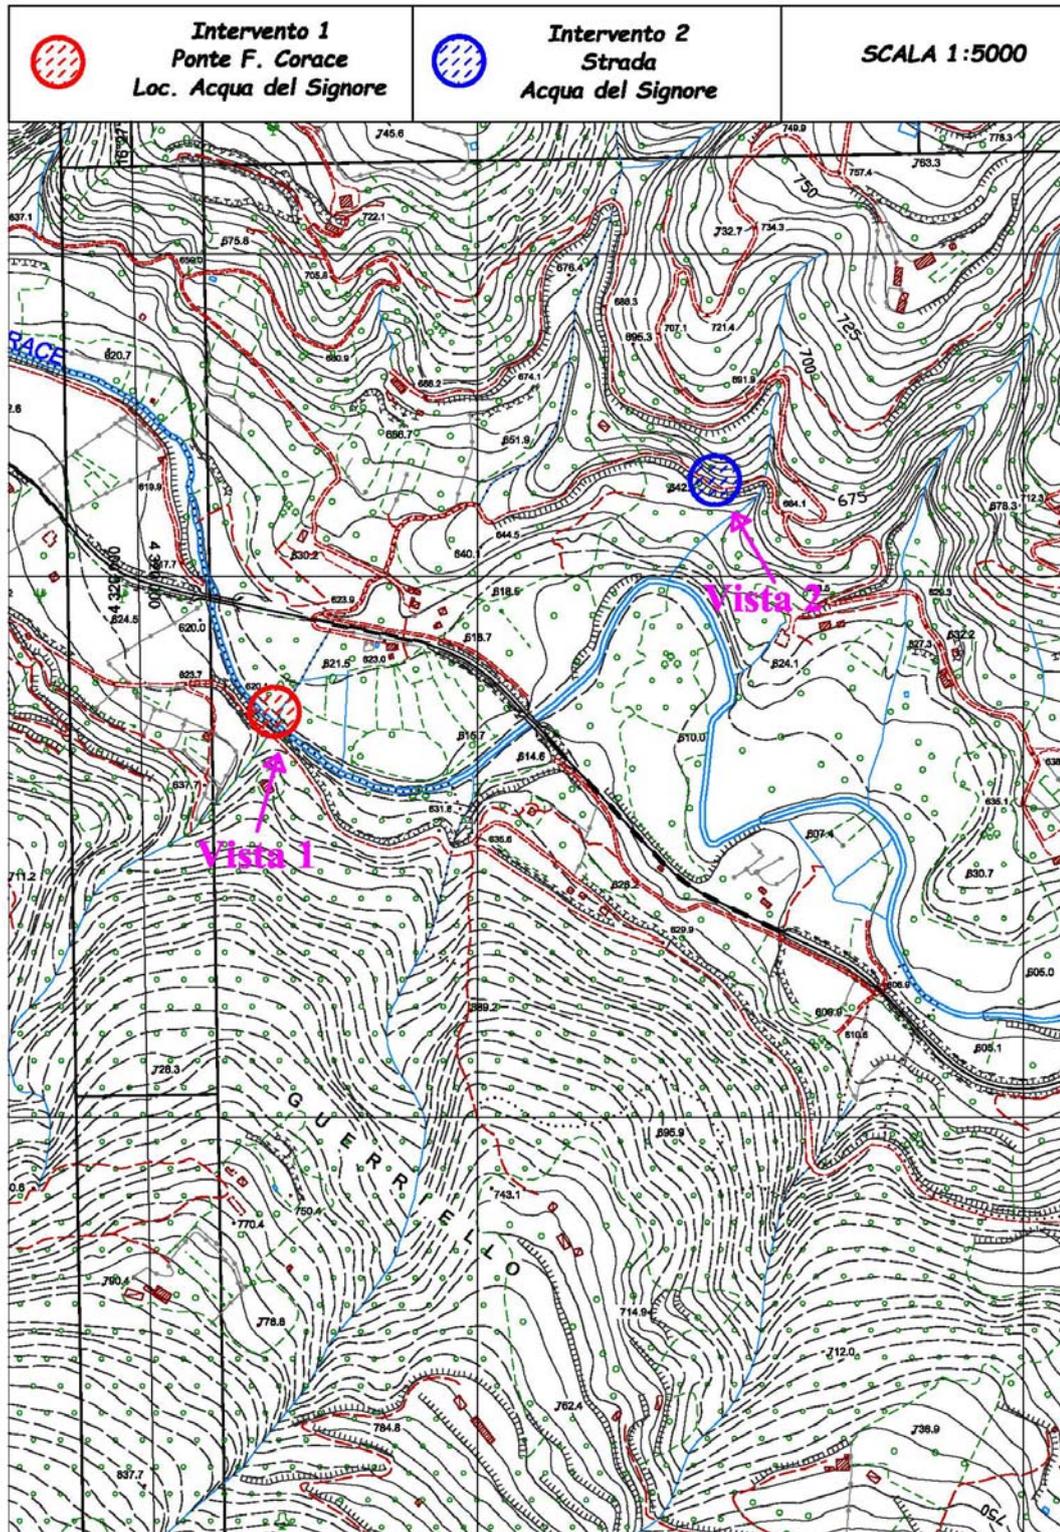
Fig. n° 5 – Posizione foto-inserimenti – Intervento Fiume Corace e Strada Acqua del Signore

Di seguito si riporta una planimetria con i punti di vista del foto-inserimento.

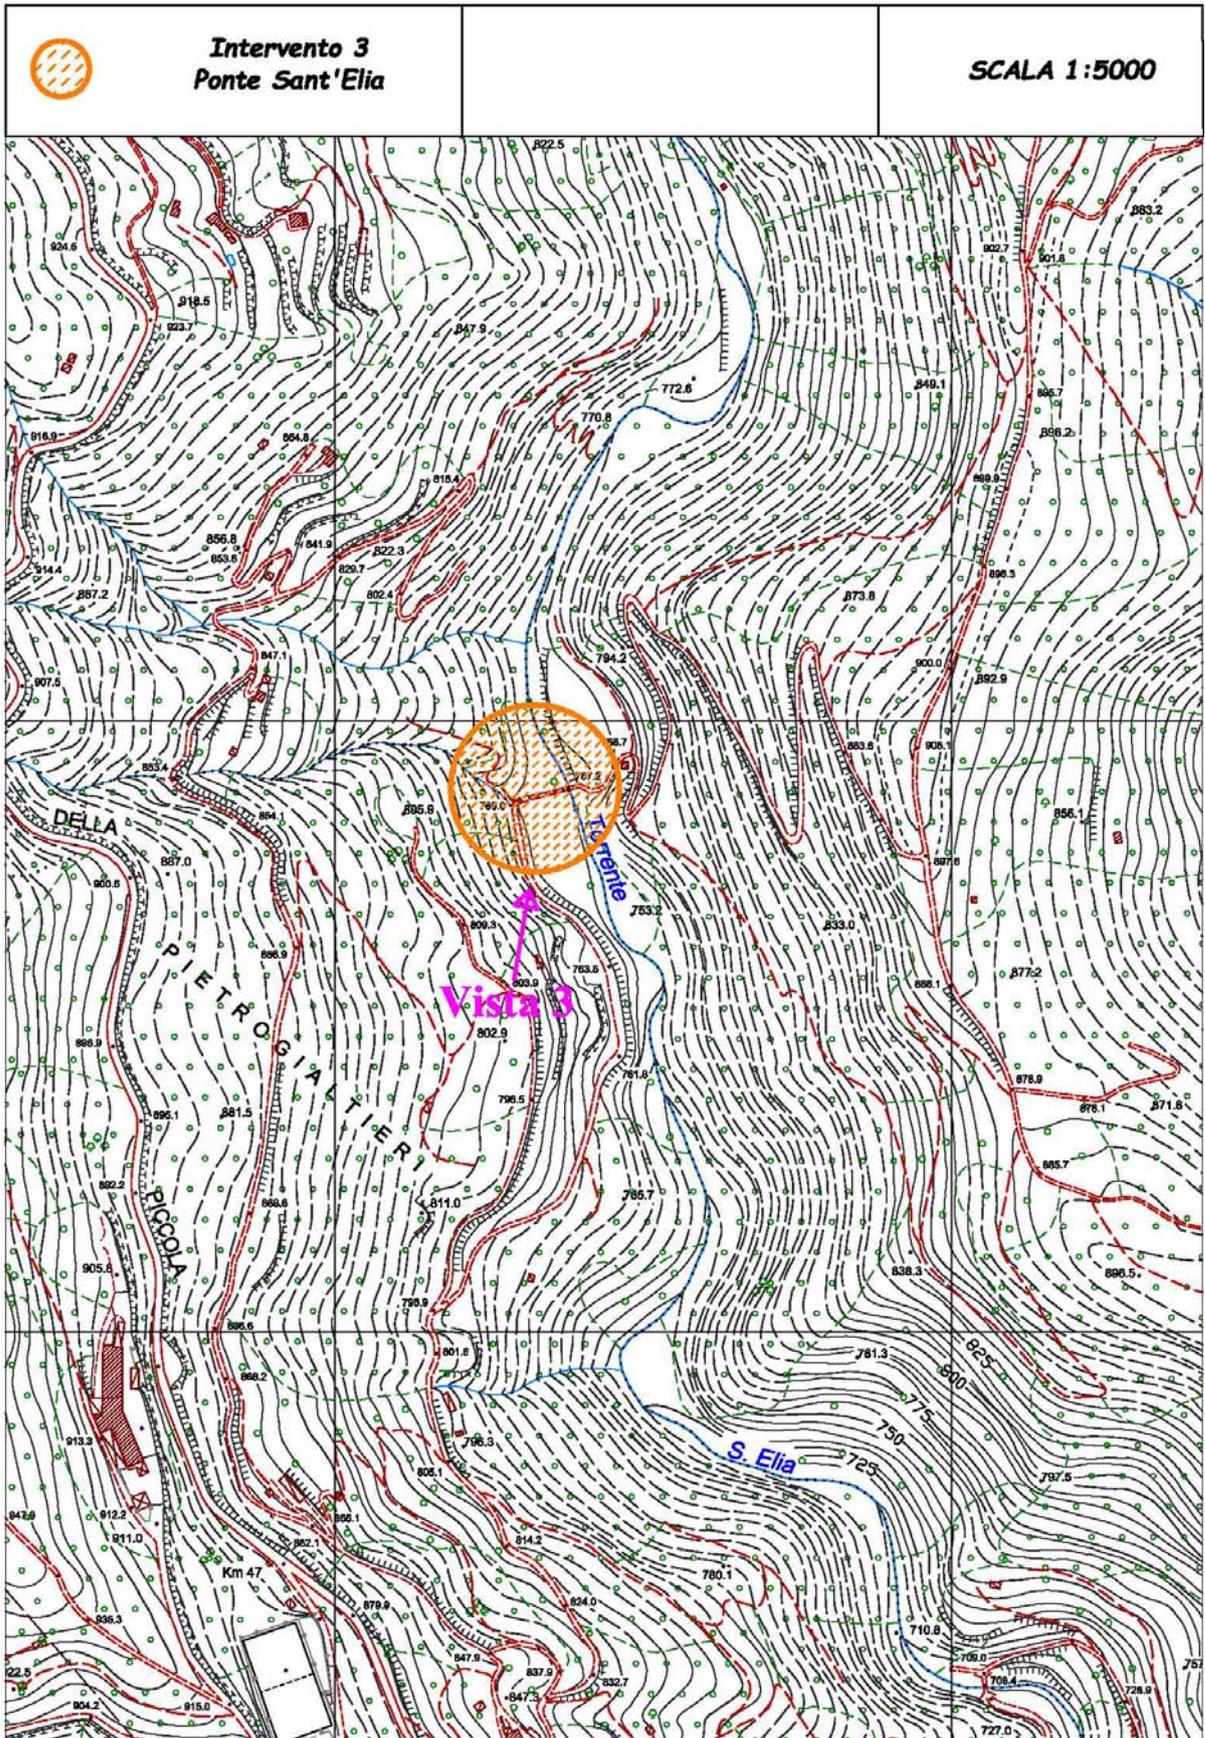
Fig. n° 6 – Posizione foto-inserimenti – Intervento Torrente Sant'Elia

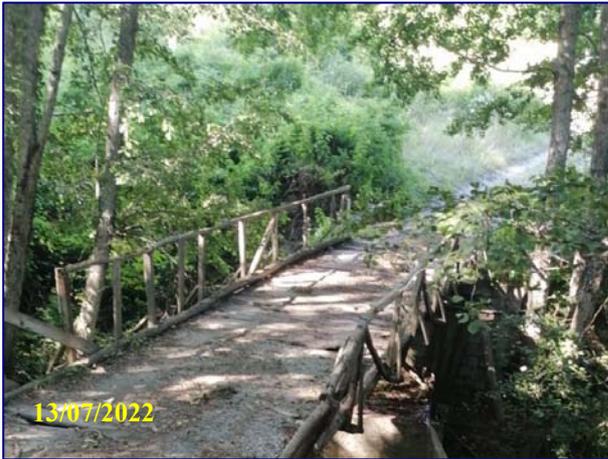
Fig. n° 7 – Vista 1 Ante Operam.

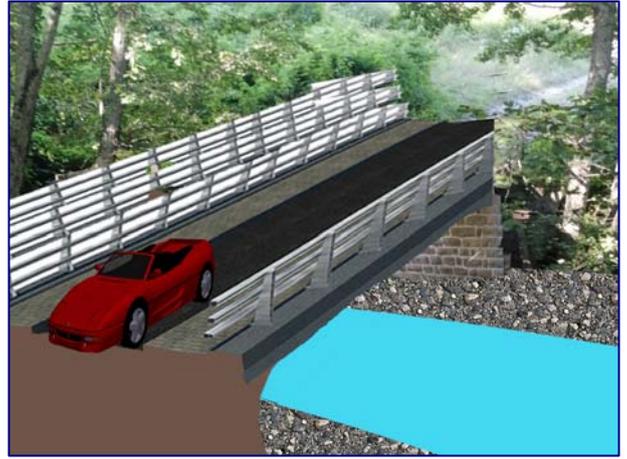
Fig. n° 8 – Vista 1 Post Operam.

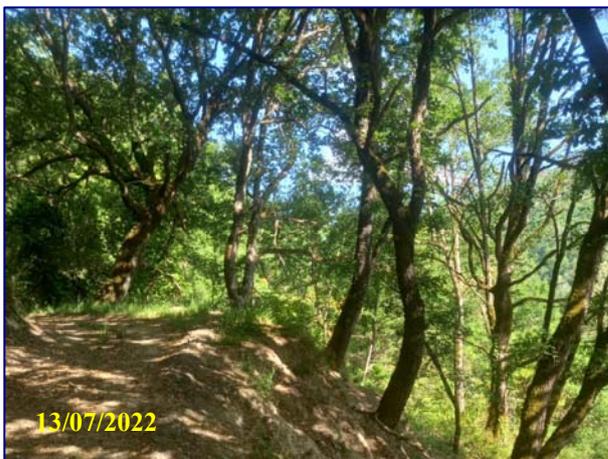
Fig. n° 9 – Vista 2 Post Operam.

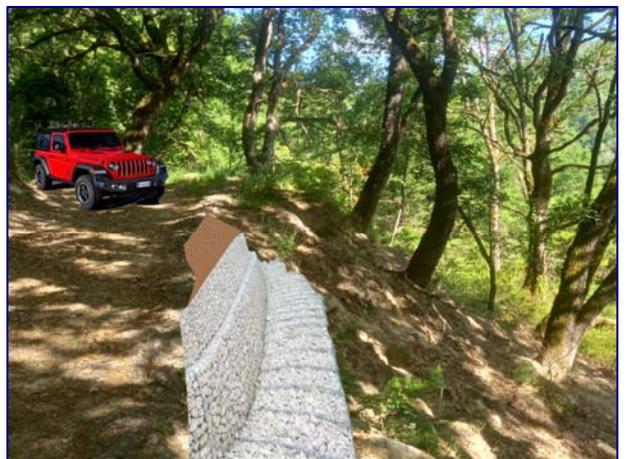
Fig. n° 10 – Vista 2 Post Operam.

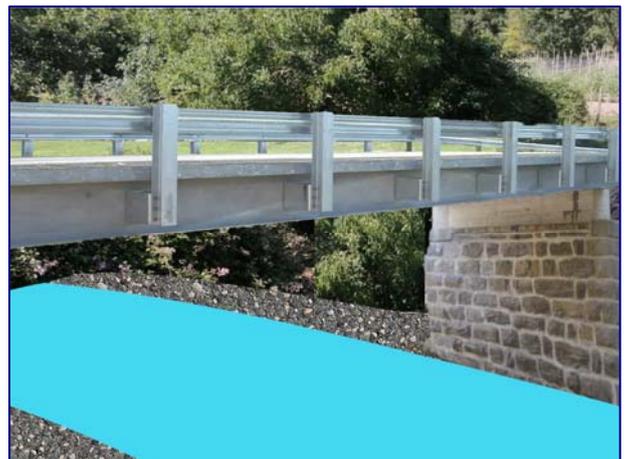
Fig. n° 12 – Vista 3 Post Operam.
